# **RELATÓRIO DE DESEMPENHO AMBIENTAL – RDA CARGILL UNIDADE TRÊS LAGOAS**

**APRESENTAÇÃO PARA A COMUNIDADE**

26 de outubro de 2017

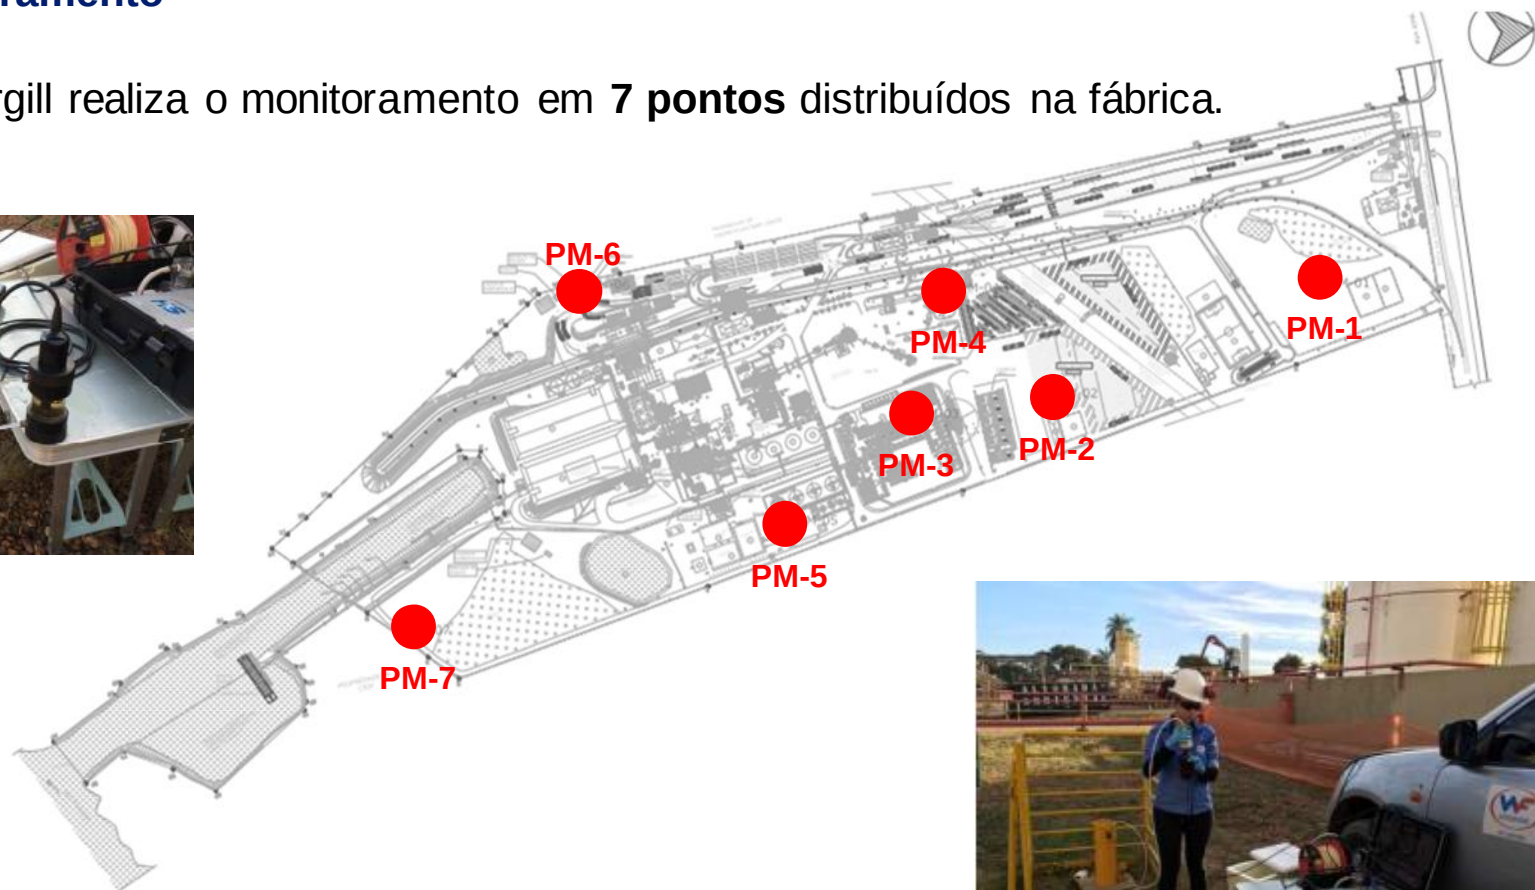
- A Cargill realiza o monitoramento em **7 pontos** distribuídos na fábrica.

- Monitoramento: semestral
